REFERENCIA: LLC_0827

IDENTIFICACIÓ: _____
DIRECCIÓ: _____
POLIGON: **PARCELA:**
 1
NOM COMÚ:
 Molí a Son Verí de Marina

REFERENCIA: LLC_0823

NOM COMÚ:
Molí a s'Hort de Son Verí I

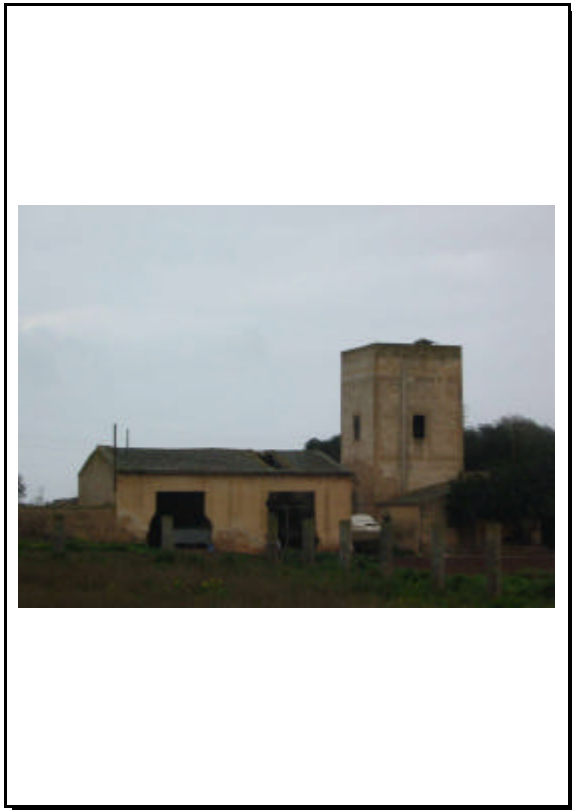
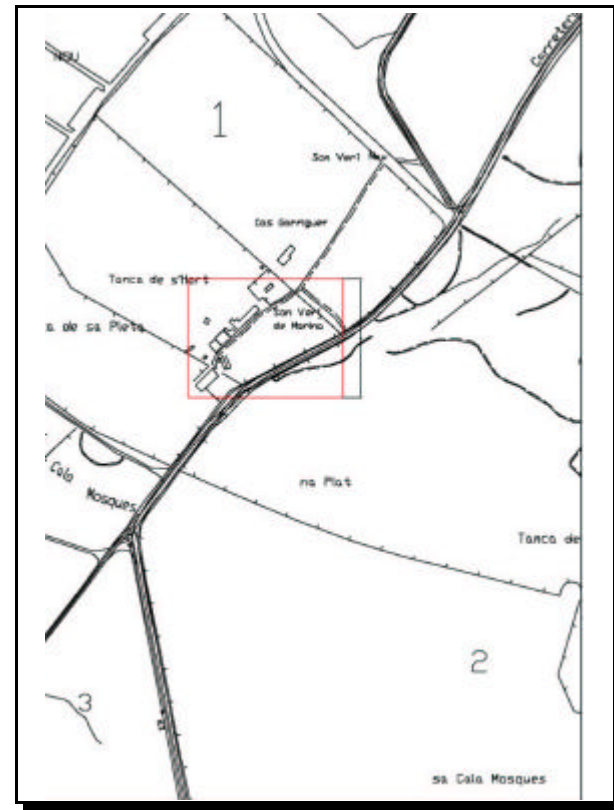
CAUSES DE CONSERVACIÓ:
 Abandonament; Erosió;
PROPOSTES D'ACTUACIÓ:

DESCRIPCIÓ
 Molí de vent aiguader situat vora les cases de Son Verí de Marina. La torre és de planta quadrada amb coberta plana. El parament és de carreuada de marès arrebossada (aterracada amb materials moderns).
 No conserva el mecanisme original.
 Adossat al molí trobem un safareig i una sèquia.

OBSERVACIONS
 L'observació ha estat parcial ja que la finca estava tancada.

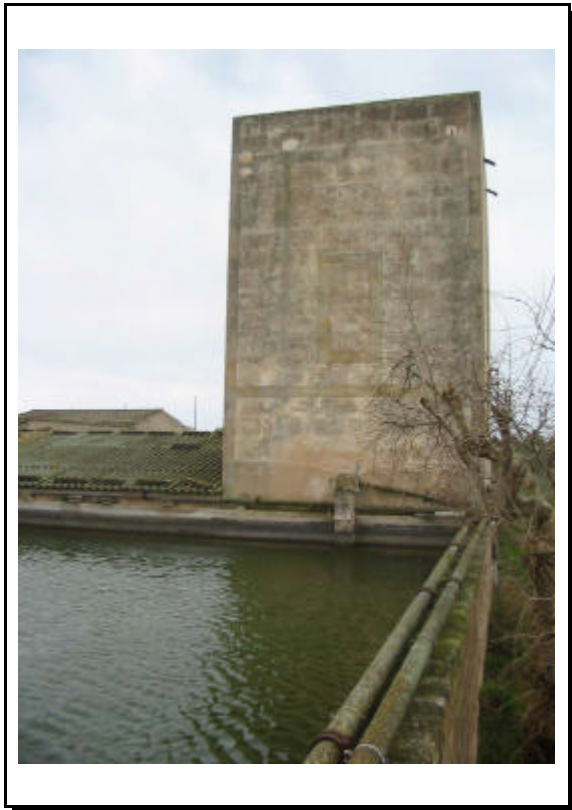
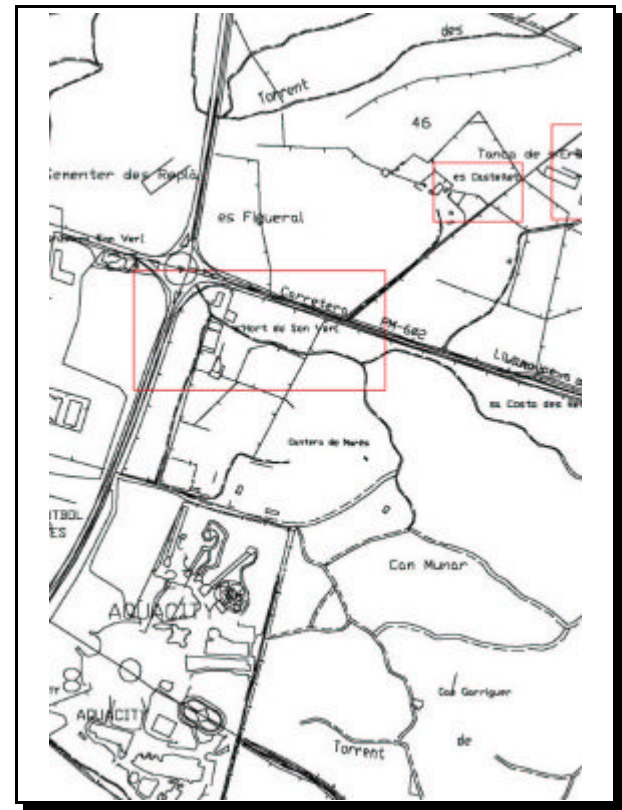
CAUSES DE CONSERVACIÓ:
Abandonament; Erosió; Obres privades;

La façana de la torre presenta crulls.

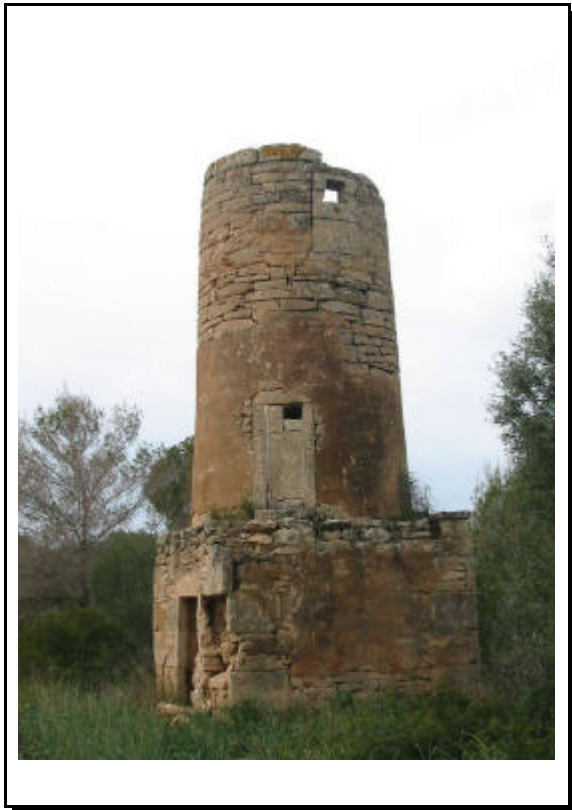
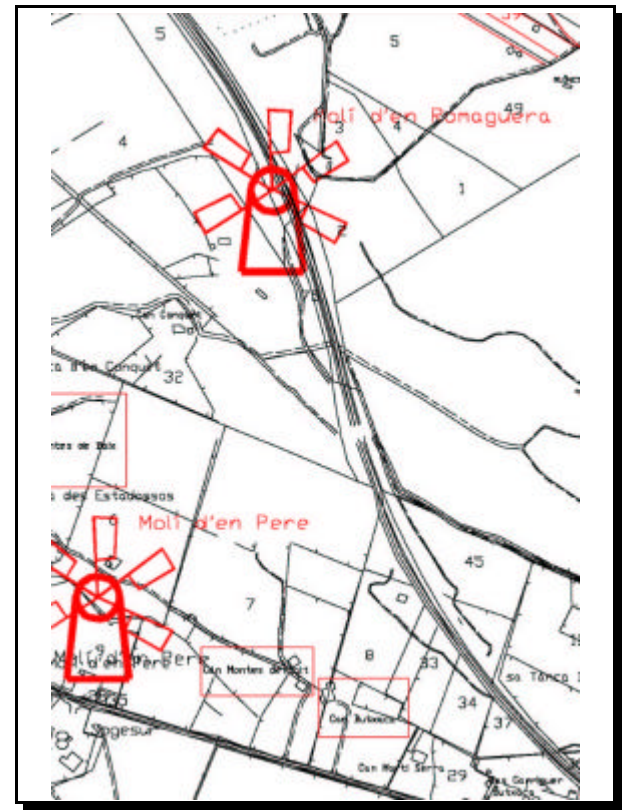
CAUSES DE CONSERVACIÓ:
Abandonament; Erosió;

La coberta no és conserva, encara que queden restes d'un travesser i del congreny.

A uns metres del molí hi ha una barraca, de dimensions considerables, en molt mal estat.

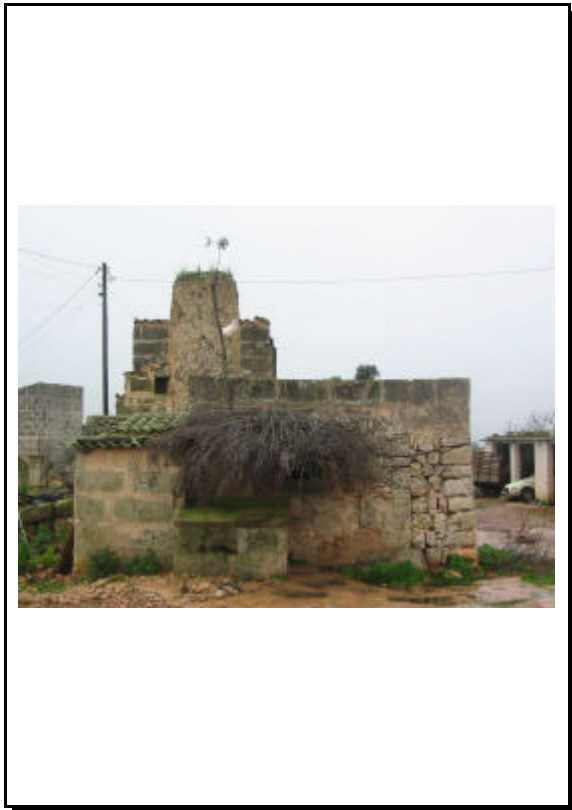
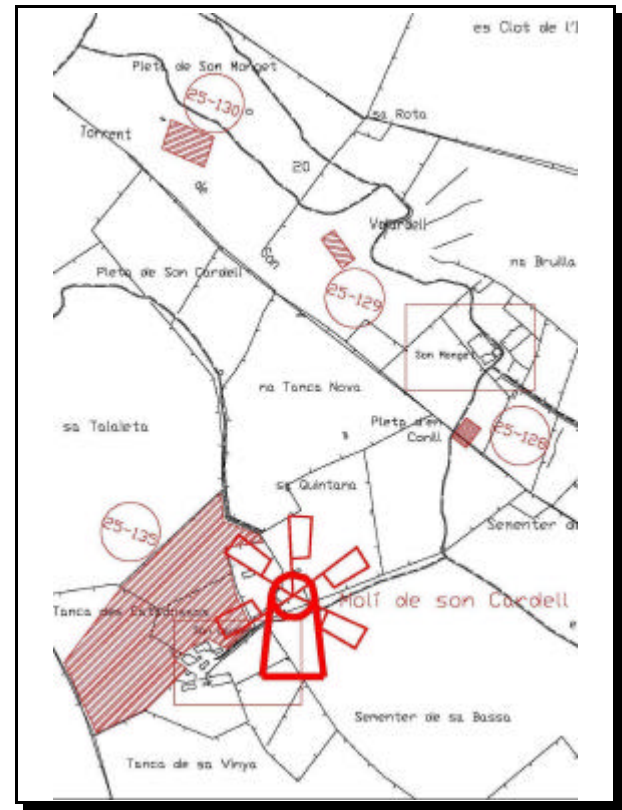
CAUSES DE CONSERVACIÓ:
Entorn modificat; Obres privades;

Accés: desviament que va a les cases de Son Cardell que s'ha de prendre des del camí que uneix la carretera antiga Palma-Lluçmajor i la nova.
S'han afegit diverses estructures de marès que han degradat el conjunt. L'interior serveix com a magatzem.

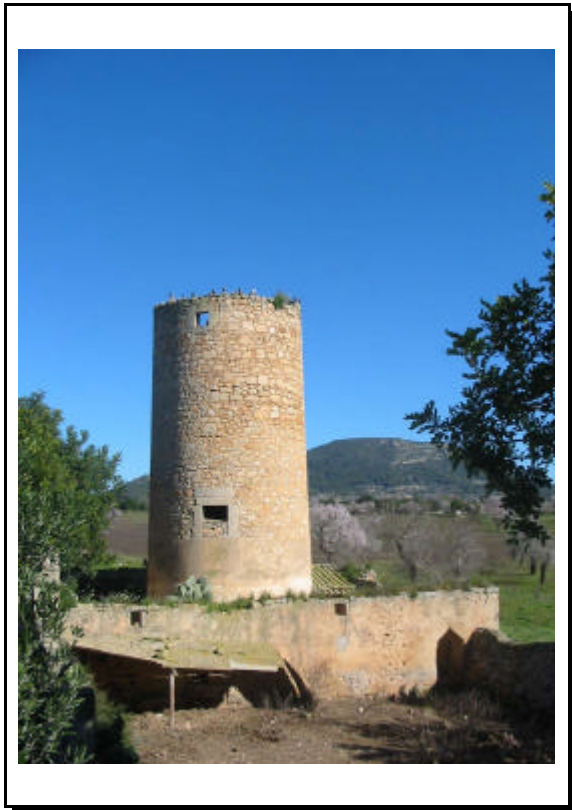
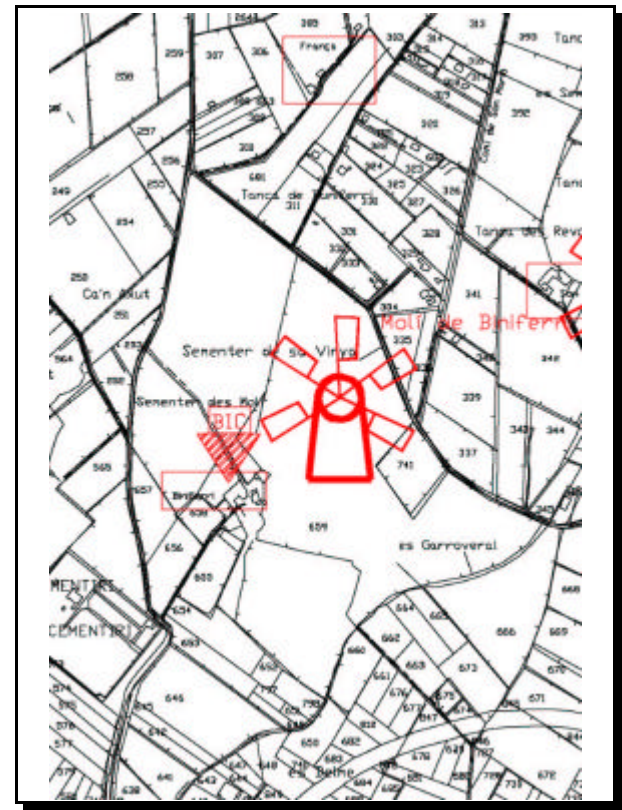
CAUSES DE CONSERVACIÓ:
 Abandonament; Feines agrícoles;
PROPOSTES D'ACTUACIÓ:

OBSERVACIONS
 No s'ha pogut accedir a l'interior. Actualment, és un habitatge de porcs, fet que pot afectar a la conservació del molí. Cal restaurar les cobertes. Segons l'inventari dels Amics dels molins l'interior de la torre es troba en bon estat tot i que actualment l'absència de coberta el deu haver afectat. Possiblement l'interior de la torre el fan servir els coloms.

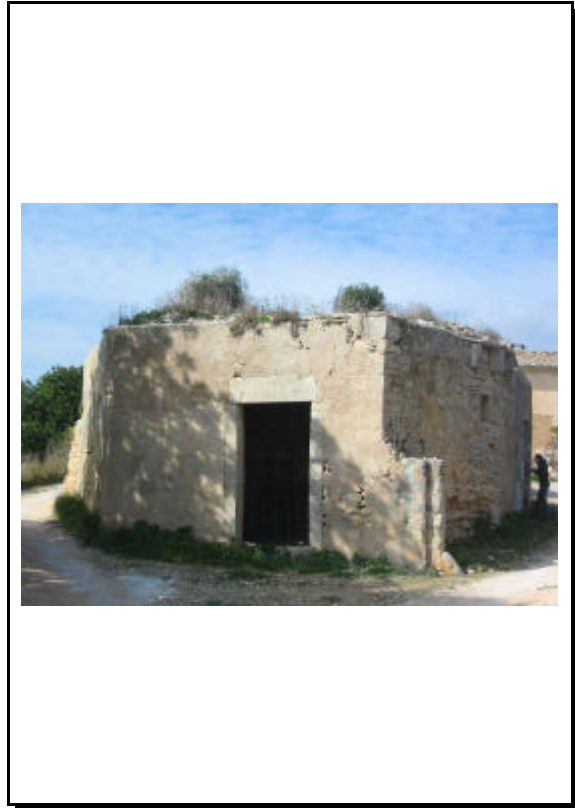
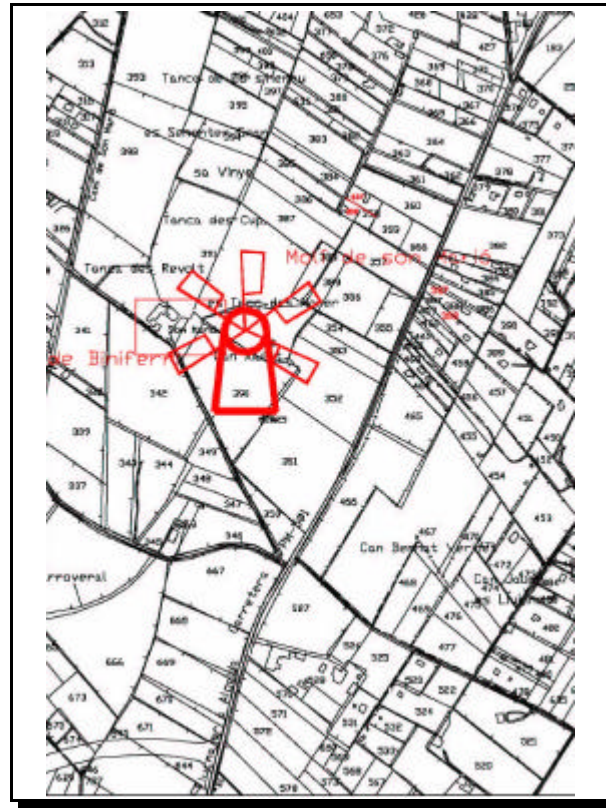
ESTAT DE CONSERVACIÓ:
Deficient

Accés: Camí de Son Marió, un desviament a l'esquerra de la ctra. PMV 501.
Un dels costats s'ha esbucat. L'interior de la torre no és accessible, ja que està ple de pedram, terra i vegetació. Una petita estructura annexa mostra una coberta de volta de canó que està a punt de caure.

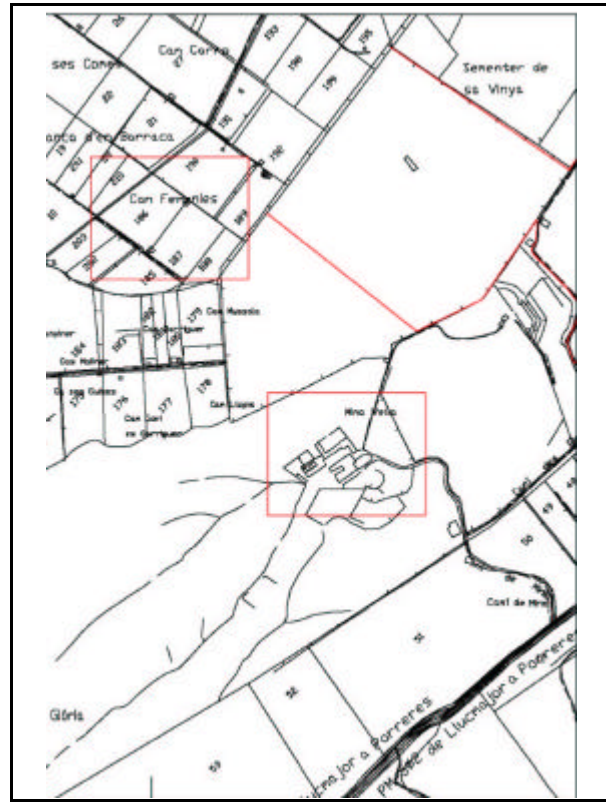
CAUSES DE CONSERVACIÓ:
Abandonament; Erosió; Reutilitzacions;

Ús del terreny: conreu/hort.
No queda res del mecanisme del molí.
Actualment s'ha instal·lat un mecanisme modern d'extracció d'aigua que ha substituït el mecanisme original.

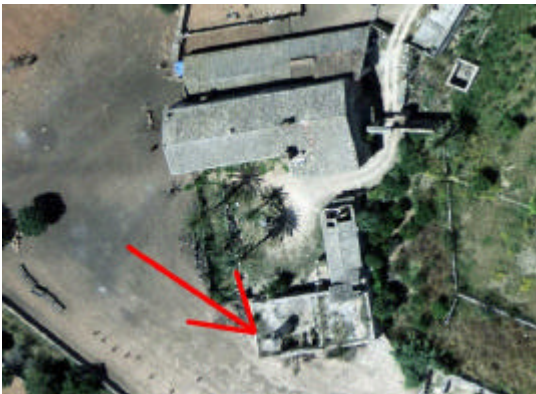
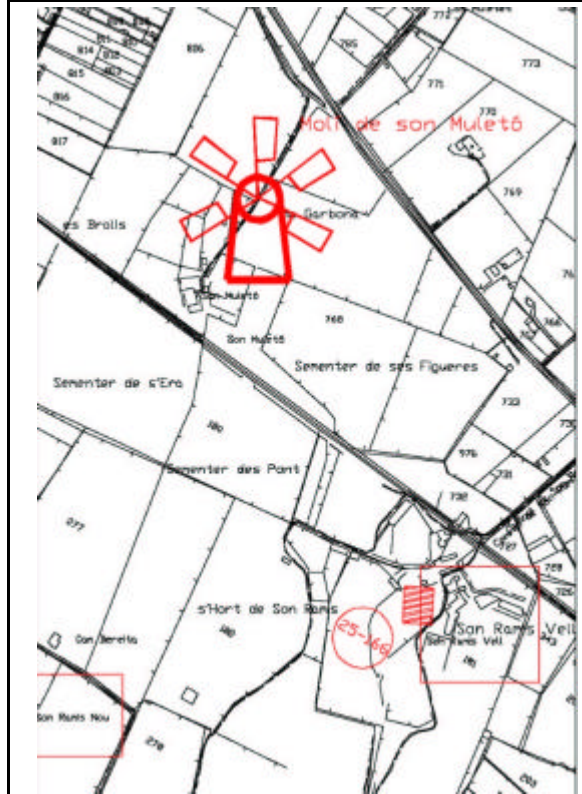
ESTAT DE CONSERVACIÓ:
Deficient

L'observació de l'interior fou parcial.
Actualment es fa servir una de les estàncies com a magatzem.
L'envelador està en perill de caure.

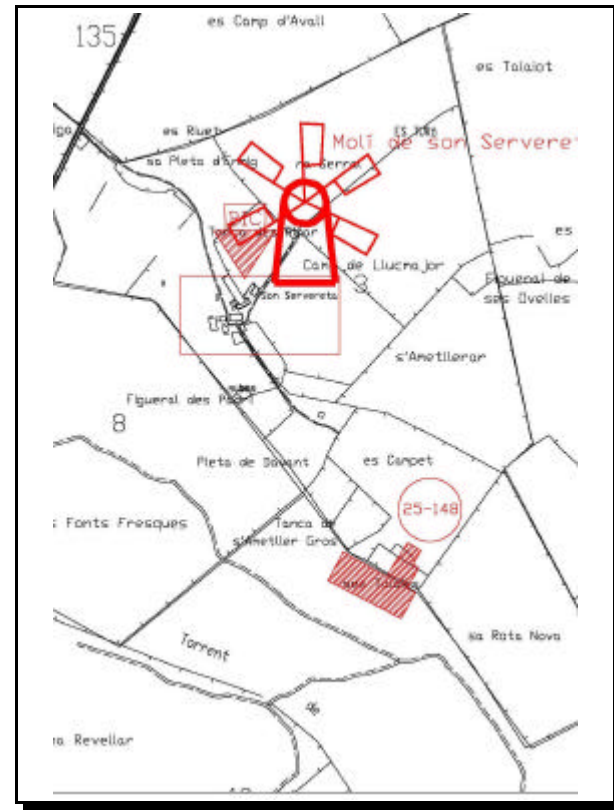
ESTAT DE CONSERVACIÓ:
 Destruït en gran part

Accés: camí de Cala Pi, desviament al km. 10 que va a les cases.
 La torre del molí es va esbucar als anys 60 i s'hi va construir un colomer.

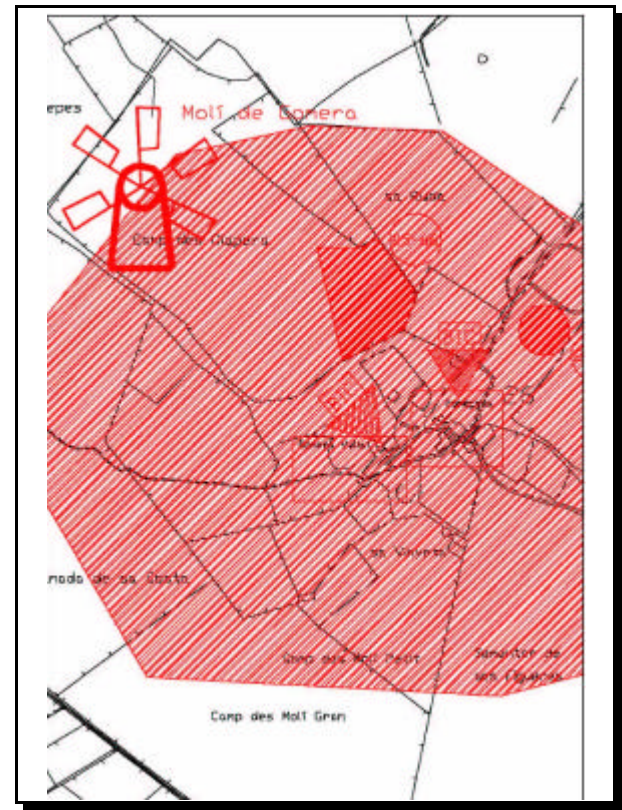
CARACTERISTICAS
CLASIFICACIÓ: Molins
UBICACIÓ: Rural
ANTIGÜETAT _____ **PERIODE:** _____
ESTAT DE CONSERVACIÓ:
 Destruït en gran part

OBSERVACIONS
 Devia ser un molí de considerables dimensions, però actualment sols en queden les restes de la base.
